HANDHAVINGSRAPPORT

Van X
Betreft Klacht afgewaaide asbestplaten
Kenmerk 2020072070
Datum rapport: 10 februari 2020
Bijlage(n)

Locatie(s): Dorpsstraat 55-57 Moordrecht
Sectie en kadastraal nr.: Gemeente MDT02, sectie C, nummer 1316
Eigenaar/gebruiker: VVE Dorpsstraat 55-57 te Moordrecht

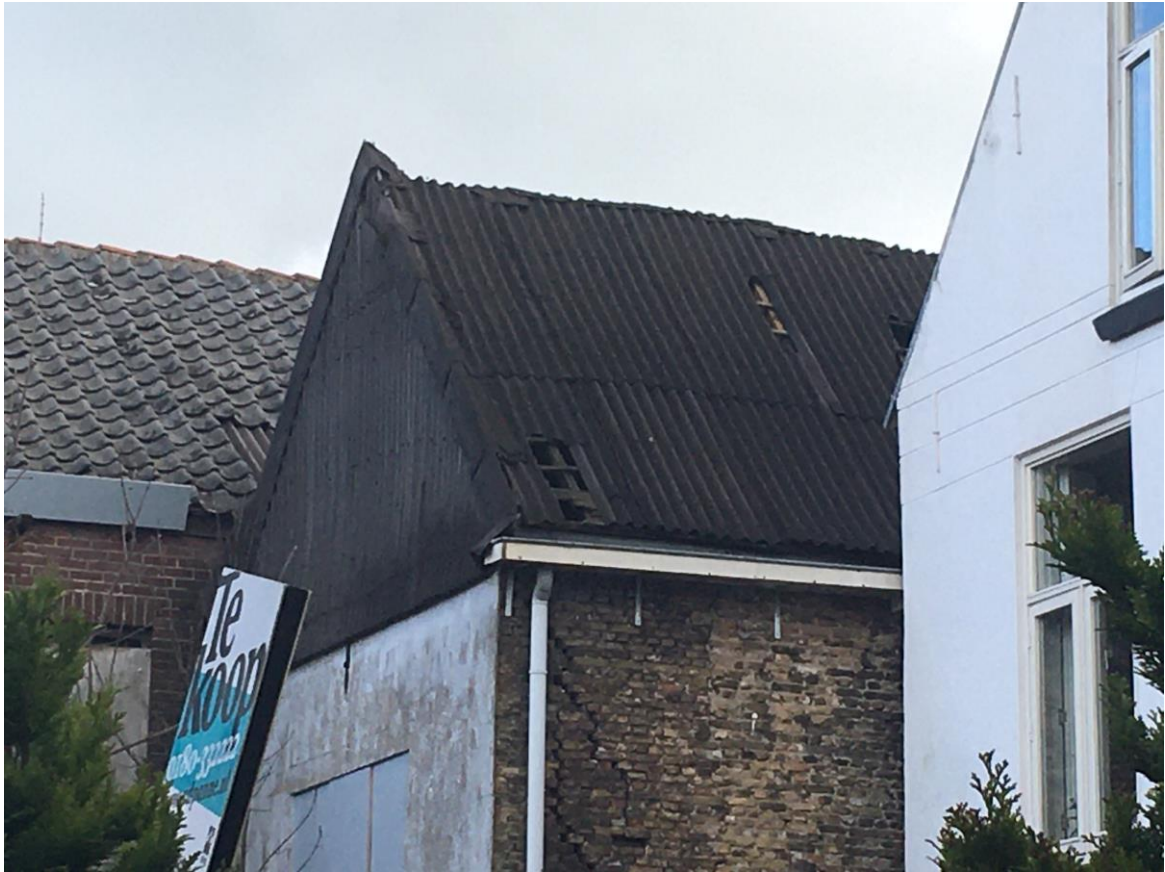
Tegen het Posthuis is een garage met een golfplaten dak aangebouwd (nr 57g). Deze garage is vanaf de Dorpsstraat gezien links gesitueerd. Van deze garage zijn stukken van de golfplaten afgewaaid. De klacht dat hier sprake is van asbesthoudend materiaal is niet juist. De golfplaten die op het garagedak liggen zijn Onduline platen. Dit zijn bitumen golfplaten welke niet asbesthoudend zijn. Stukjes zijn afgewaaid waardoor er gaten in het garagedak zijn ontstaan. De gaten zijn in het zij- (foto1) en voorvlak (foto2) van het garagedak.

Foto 1 Zijvlak dak met beschadigde bitumineuze golfplaten

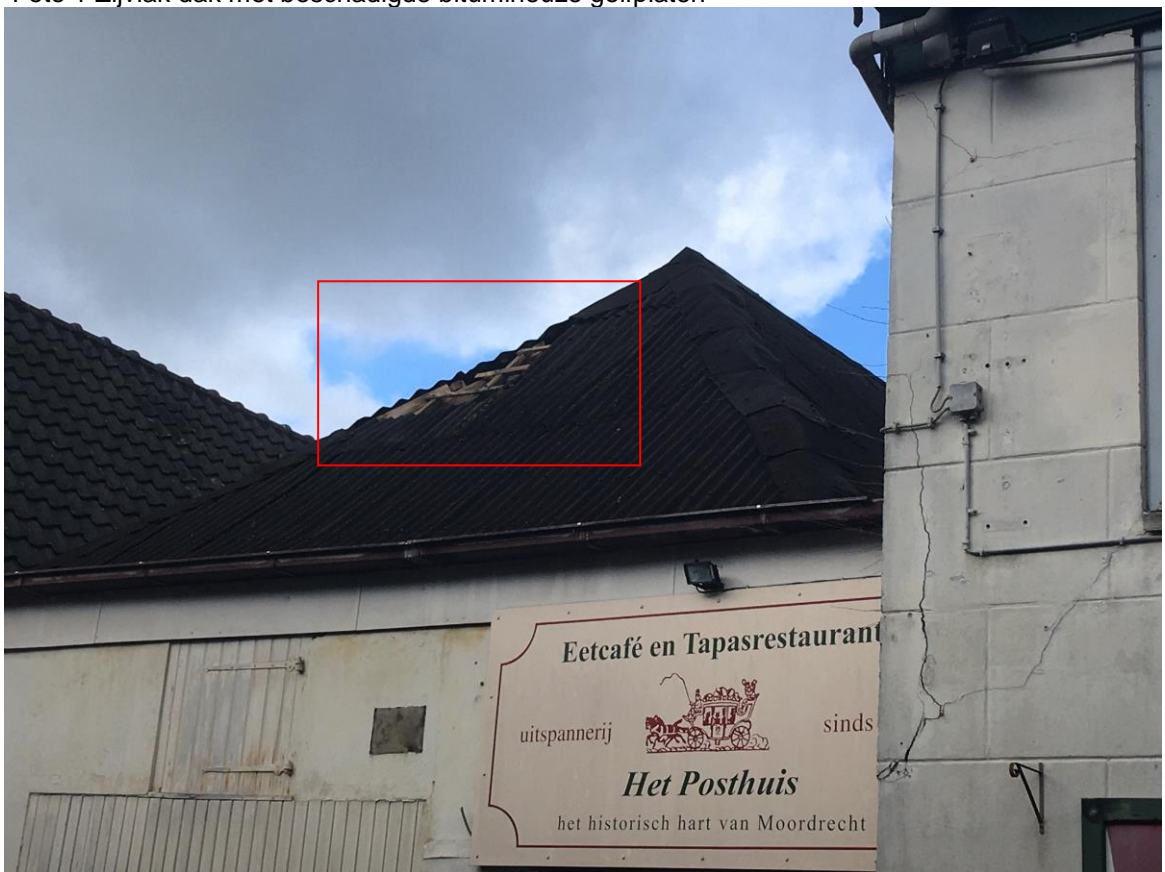
Foto 2 Dakvlak voorzijde

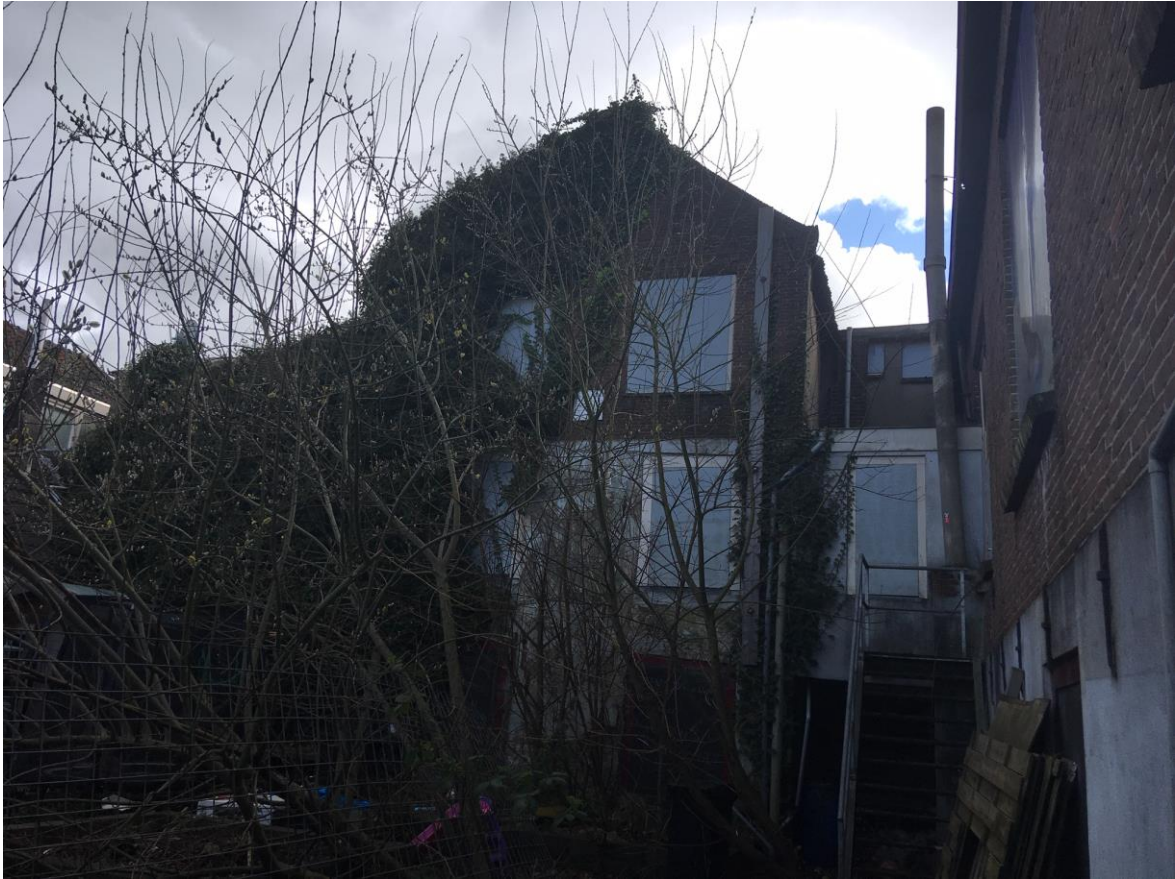
Tijdens de rondgang om het pand is geconstateerd dat er op het Posthuis, nr. 55 t/m 57 geen wijzigingen – ten opzichte van de eerdere controles 2018-2019) zijn waar te nemen aan de buitenzijde. De daken zijn onveranderd, geen afgevallen pannen of dakbedekking. Het pand is afgesloten.

Foto 3 Achterzijde Posthuis vanuit de West Buurtstraat

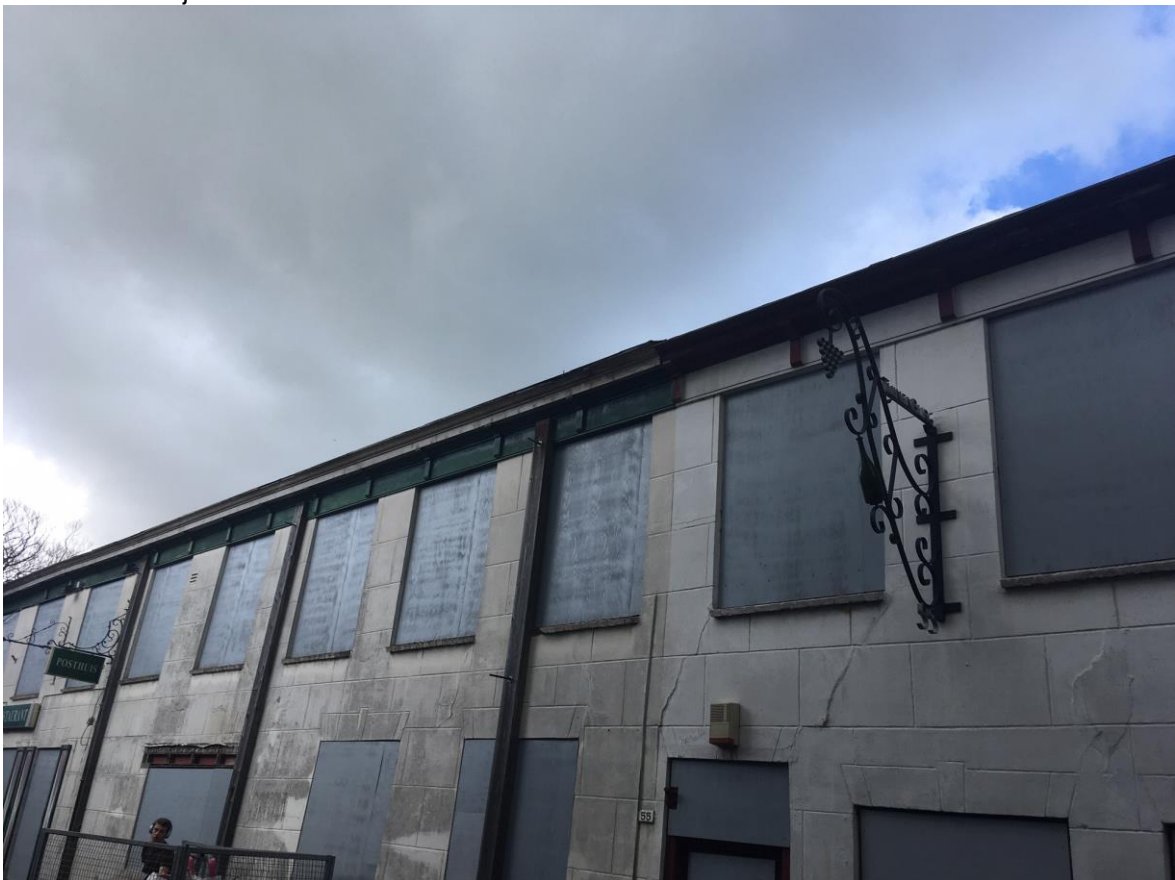
Foto 4 Voorzijde Posthuis vanuit de Dorpsstraat
